令和6年能登半島地震に伴い石川県輪島市で発生した大規模市街地火災に係る消防庁長官の火災原因調査報告書の概要

消防庁消防研究センター

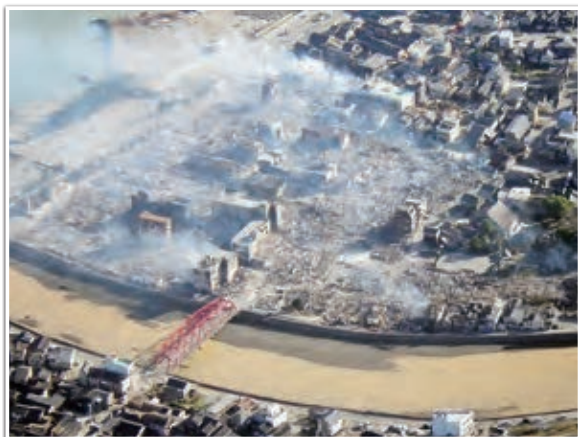
令和6年（2024年）1月1日16時10分頃、石川県能登地方を震源とするマグニチュード7.6の地震が発生し、石川県輪島市門前町走出及び志賀町香能で震度7、輪島市河井町及び輪島市鳳至（ふげし）町などでも震度6強の揺れが観測されました。この地震の後、輪島市河井町及び輪島市鳳至町の震度観測点からほど近い輪島市河井町地内の建物から火災が発生し、延焼拡大の結果、約49,000m²に及ぶ広範囲な市街地において約240棟の建物が焼失するという大規模な火災となりました（写真1）。消防庁では、この火災について、消防法第35条の3の2の規定に基づき消防庁長官の火災原因の調査を実施し、5月28日に報告書を取りまとめ、同日に開催された「第3回輪島市大規模火災を踏まえた消防防災対策のあり方に関する検討会」に報告しました。以下、本報告書の概要を記します。報告書は、消防研究センターのホームページからダウンロード可能です（https://nrifd.fdma.go.jp/research/saigai_chousa_shien/notohantou_jishin/index.html）。

写真1 令和6年能登半島地震に伴い石川県輪島市で発生した大規模市街地火災の焼失範囲（三重県防災航空隊撮影）

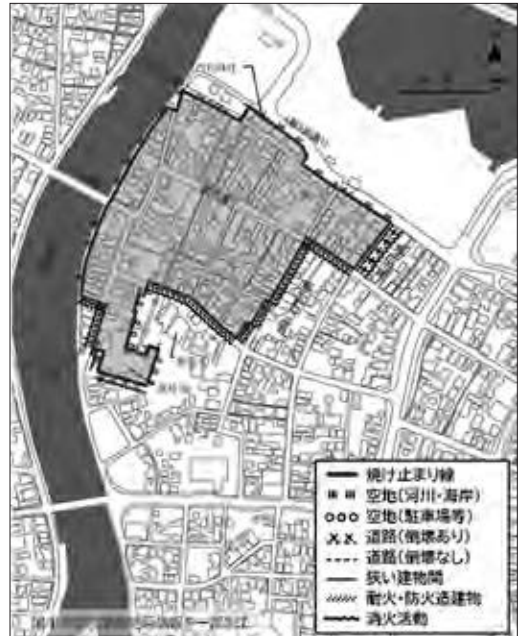
- ①焼失範囲内南西に位置する建物から出火した火災により、覚知から約14時間後の1月2日7時30分の鎮圧までの間に、輪島市河井町内の約49,000m²の範囲、約240棟の建物が焼失した。焼け止まり線の周長は約1,260mであった（図1）。1日17時52分、20時13分、21時23分、さらに2日1時8分頃の映像に映った火災の煙の傾きから、これらの時間帯は火災現場付近では弱い南南西の風が吹いていたと推測された。
- ②写真・映像から復元した延焼動態図から、焼失範囲の南西において、火災初期には南北方向に同程度の速さで延焼し、その後東方向に延焼したことがわかった（図2）。風上（南）方向の延焼速度

図1 輪島市大規模火災の焼け止まり線と焼け止まり要因

- ④焼失範囲の北西側の焼け止まり線は河川との境界、北東側の焼け止まり線は主に空地との境界であった。南東側と南西側の焼け止まりには消火活動が寄与したと考えられ、そのように考えられる焼け止まり線の周長は、全体の約43%にあたる約540mであった（図1）。
⑤市街地火災延焼シミュレーションの結果から、仮に消火活動が行われず放任火災となった場合、焼失面積は実際の火災の2倍以上の約110,000m²となった可能性がある（図4）。

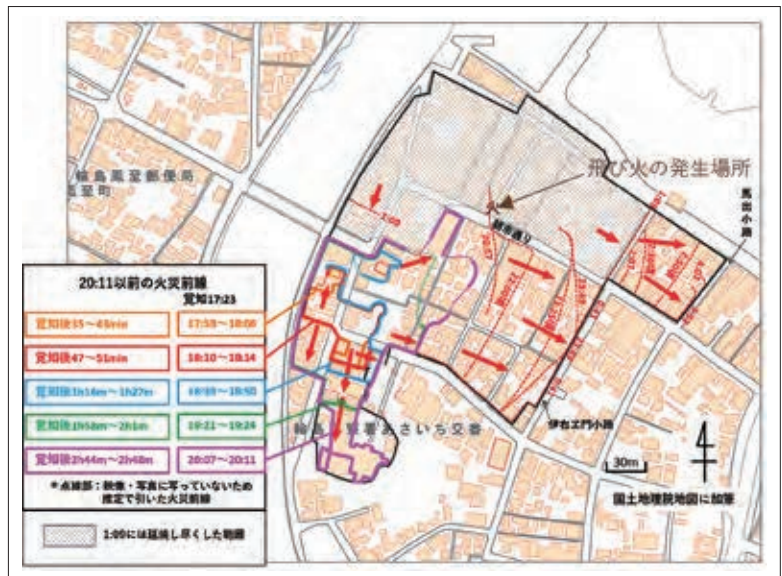
及び風横（東）方向の延焼速度は、それぞれ35m/h程度、20m/h程度であった。風上方向の延焼速度は阪神・淡路大震災の約1.5倍、糸魚川市大規模火災の0.7～1.1倍、風横

図2 写真・映像から復元した輪島市大規模火災の延焼動態

方向の延焼速度は阪神・淡路大震災の0.8～1.8倍、糸魚川市大規模火災の半分程度であった。焼失範囲内北部の街区については、2日1時9分には延焼し尽くしていることが空撮映像からわかるのみで、延焼動態を復元できる写真・映像は入手できておらず、詳細な分析は困難である。

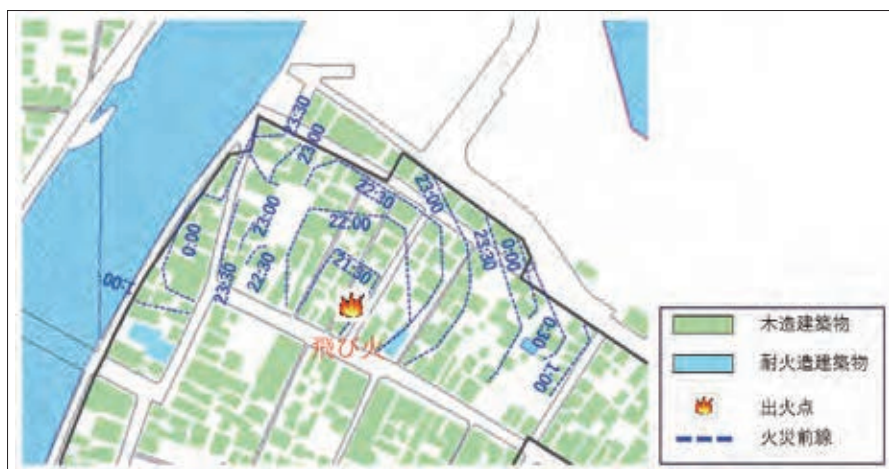
- ③焼失範囲内北部の街区である「朝市通り」北側への燃え移りは、飛び火（火の粉による出火）によるものであることが、消火活動にあたった消防職員による目撃情報からわかった。市街地火災延焼シミュレーションから

は、この街区では飛び火から概ね東西方向に延焼拡大したと推定される（図3）。

図3 市街地火災延焼シミュレーションから推定された北側街区の延焼動態

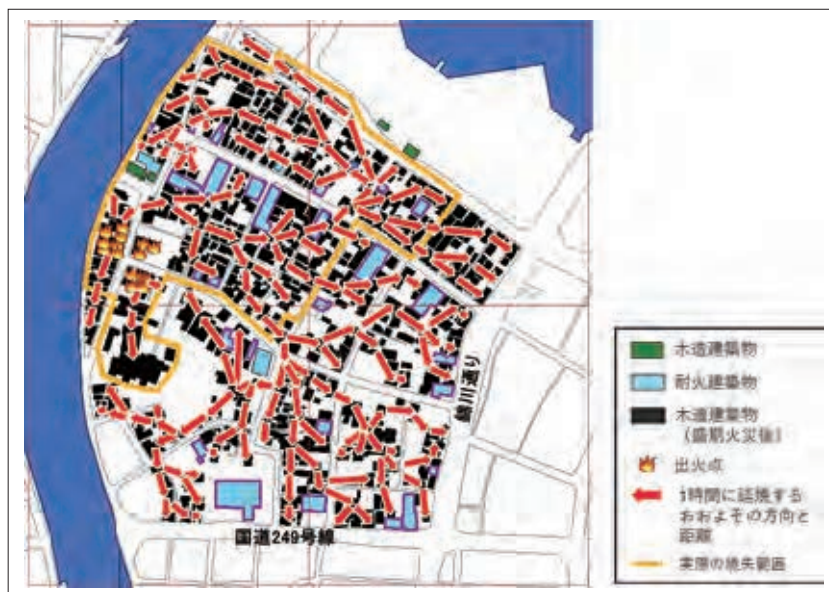
図4 放任火災の場合の市街地火災延焼シミュレーション結果

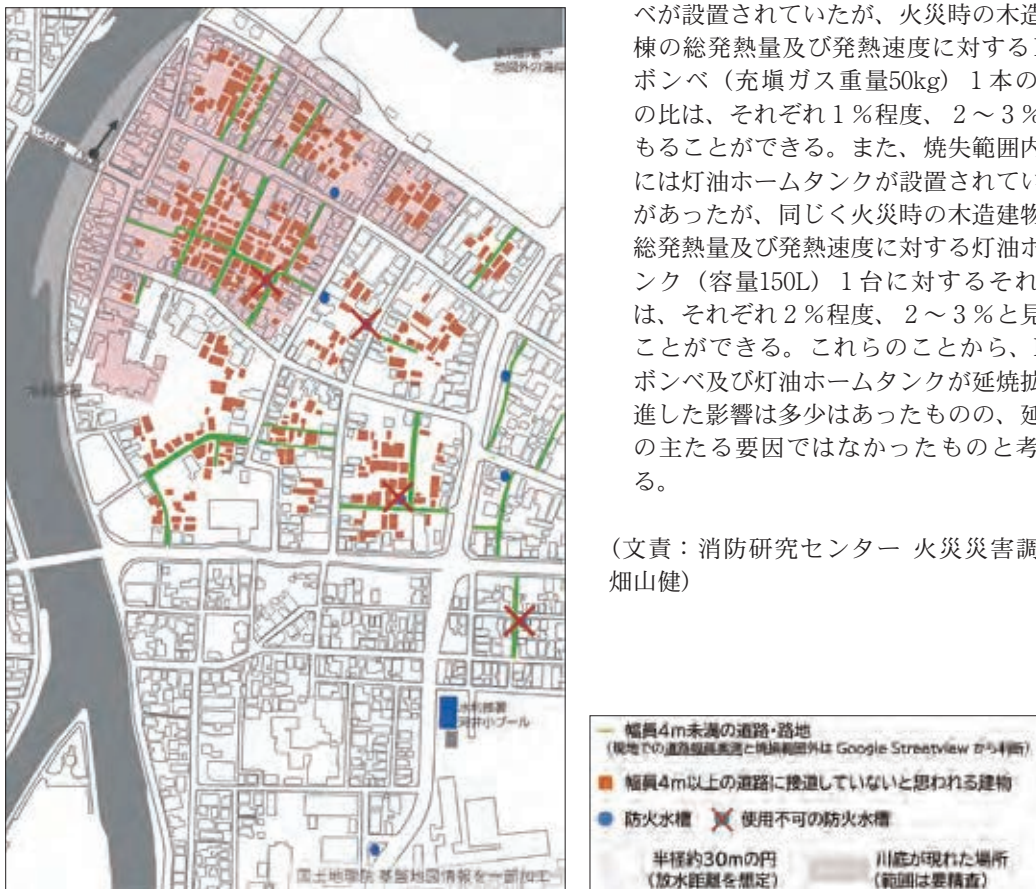
- ・地震後の断水により消火栓が使用不可能となったこと。
- ・焼失範囲内及びその周辺地域の防火水槽のなかに、建物倒壊により使用できなかったか使用を断念されたものが4基あったこと（図5）。
- ・河原田川の水位の低下及び大津波警報等の発表等により、河川及び海からの取水が困難な状況になったこと。

- ・焼失前の焼失範囲内を写した写真（Googleストリートビュー）に、道路に面した建物には外壁面が板張りの古い木造住宅が多く見られたこと。
 - ・焼失範囲内には幅員4m未満の道路や路地が多くあり、このために建て替えが進まず、街区内に古い木造住宅が多くあった可能性が考えられること（図5）。
 - ・古い木造住宅の隣棟間隔には50cm前後の狭いものが見られたこと。
- ### ③地震により建物が倒壊して隣棟間隔が減少すると、燃え移りやすくなるが、焼失を免れた近隣街区には倒壊した建物が見られたことから、焼失範囲内にも倒壊した建物があり、これが延焼拡大を促進させた可能性が考えられること。

図5 輪島市大規模火災の焼失範囲及びその周辺の市街地の状況と防火水槽
