全国女性防火クラブの集い資料 新潟地震 -1964-

○ 新潟地震の概要

新潟地震-1964-の概要

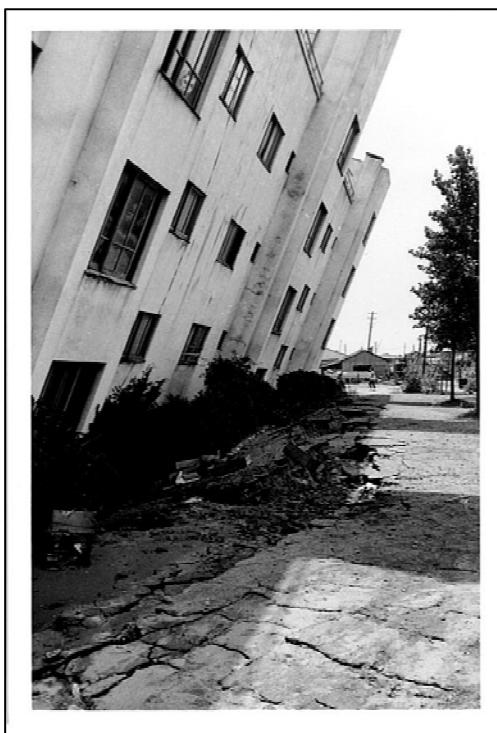
液状化現象が、信濃川や阿賀野川の旧河道や埋め立て地で多く見られました。その反面、地下水位が低い砂丘地帯には、ほとんど被害が出ませんでした。写真1は、河岸町の県営住宅で、液状化現象によって傾いています。また、写真2は越後線の線路です。レールが曲がっています。

写真1 傾いている県営住宅

水を多く含んだ軟らかい地盤では、普段は砂粒が互いに支え合っているため、その上に構造物があっても、沈み込みません。しかし、強い揺れがあると、砂粒の支えが崩れて泥水ようになります。すると、砂は水より重いため沈下していき、反対に水は表面に現れるため、地面から砂を含んだ水が吹き出たり（写真3）、直上にあった建物などが傾いたりします。

液状化現象によって傾いた県営住宅(左)と曲がったレール(右)

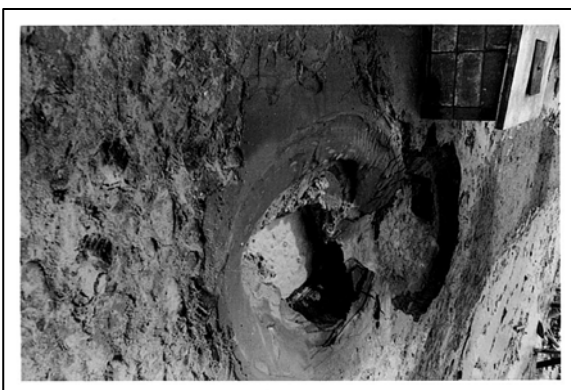
写真3 泥水が噴き上がった後(噴砂)

液状化現象によって噴き上がった泥水(噴砂)

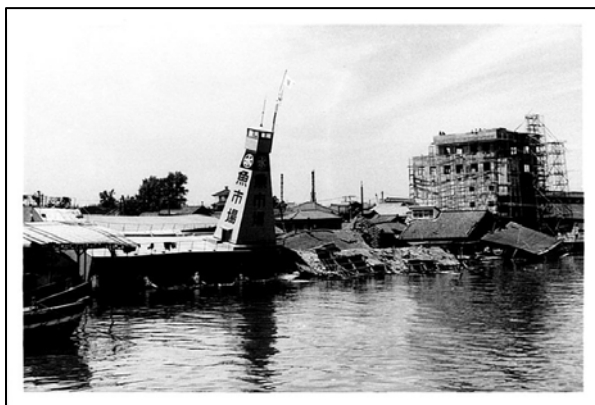
信濃川沿いの地盤が特に悪い場所では、建物は傾き、水没箇所が発生しました。(写真4)

写真4 信濃川 魚市場付近の被害状況

信濃川 魚市場付近の被害状況

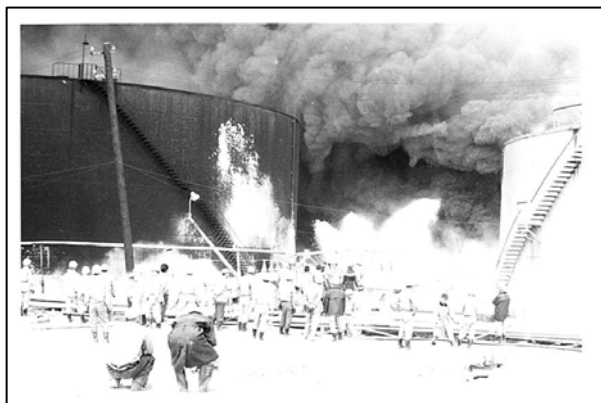
石油精製所では、石油タンクから火災が発生し、津波によって漏出していた原油に着火し、瞬く間に燃え広がり、他のタンクへと次々と延焼しました。同市や応援隊の消防隊員による決死の消火活動で、21日には出火元の原油タンクが燃え続けるのみとなりました。最終的に、タンクが完全に鎮火したのは、地震から2週間後の7月1日でした。

写真6 石油タンク火災

石油タンク火災

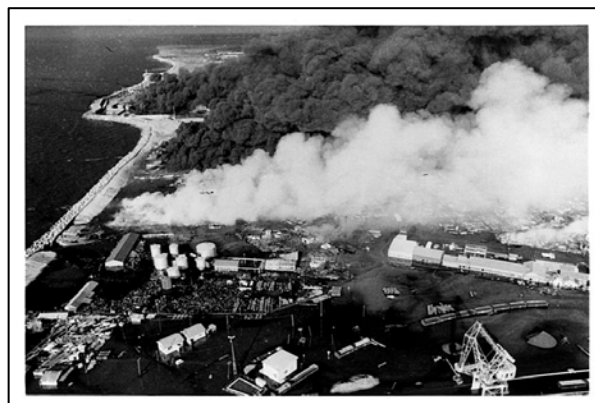
写真7 黒煙が立ち上る様子

石油タンク火災 黒煙が立ち上る様子

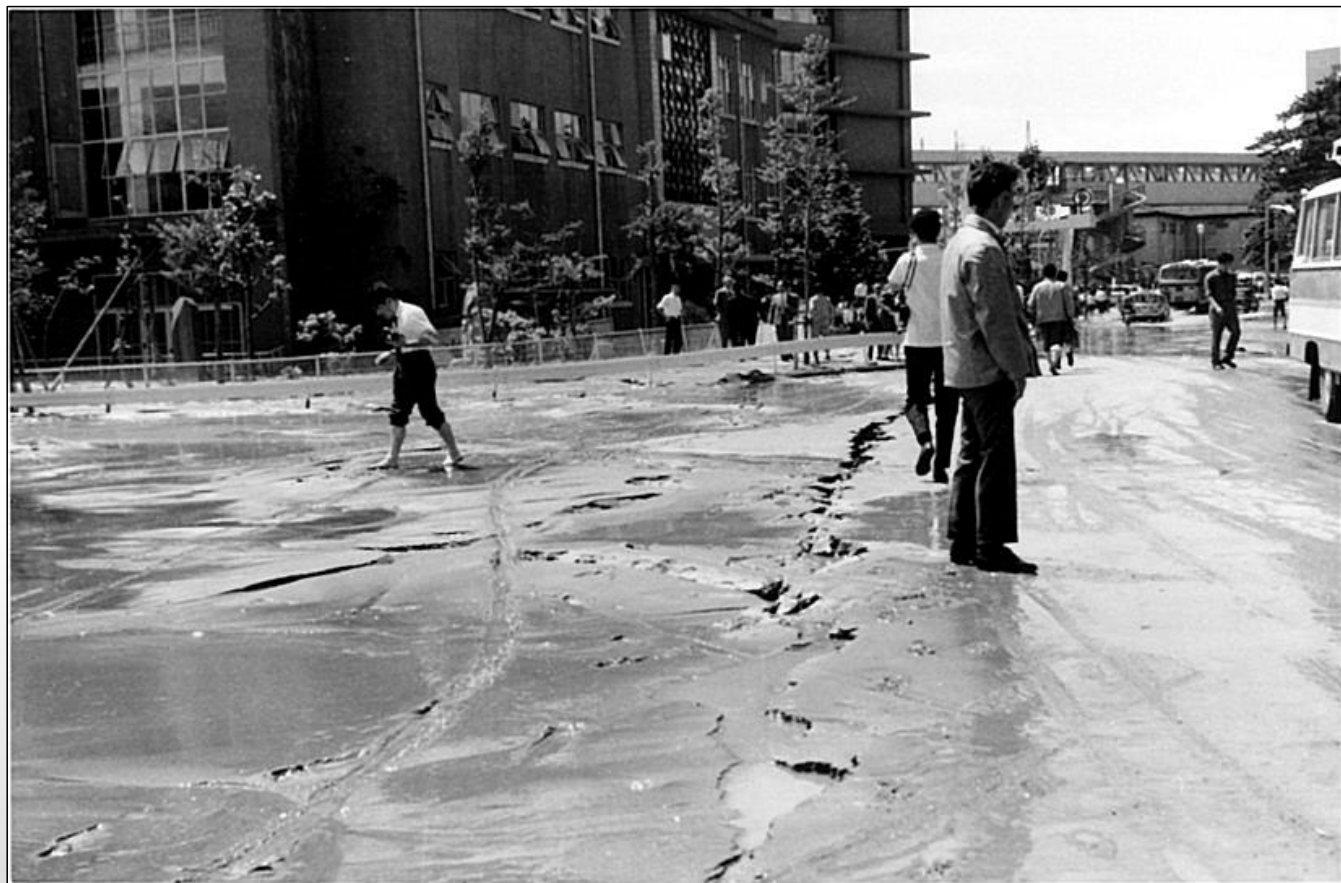
県立図書館前の液状化現象
