## 気候変動によって、今後さらに危険になる 高潮災害～1991年バングラデシュ高潮災害を教訓として

関西大学特別任命教授・社会安全研究センター長 京都大学工学博士  
(京都大学名誉教授・関西大学名誉教授) 河田 恵昭

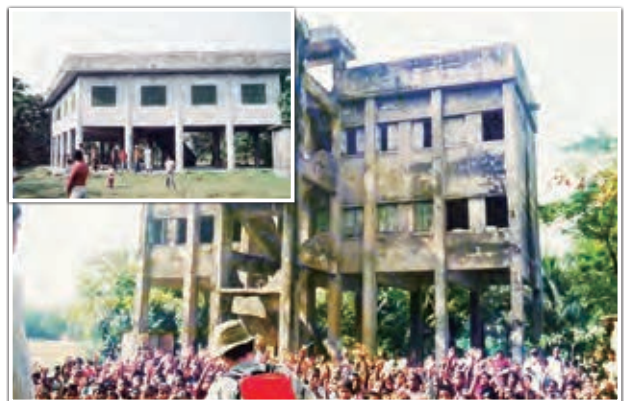
写真1 バングラデシュのサイクロンシェルター（1991年当時、小学校として利用されていた例が多い。コンクリートが劣悪なため、風化が激しい）。左上は最近のアロータイプのシェルター

よって常時、北部が侵食され、南部に堆積して島全体が移動します。したがって、写真1の1991年当時、島に建設されたサイクロンシェルターはいずれ海中に没する運命にあります。最近建設されたアロータイプ（風上に向かって尖っている）のサイクロンシェルターの写真を挿入しました）では、19,133人が死亡し、住民5.3人に1人が亡くなりました（わが国では1934年室戸台風の高潮で大阪・堺市で住民100人に1人が死亡したのが最大の死亡率です<sup>2)</sup>）。チッタゴンで観測された《最低中心気圧》は930mb以下（記録計の針が振り切れた）、《10分間最大風速》は49m/s以上となっています。ちなみにバングラデシュ気象局は全国に36カ所の地上観測点があり、そのうち6カ所で40m/sを超え、やはり島全体が高潮で2度にわたって水没したサンドウィップ島では、最大の62.5m/sを記録しています。この暴風で、竹で編んだ壁に茅葺の農民の家はひとたまりもなく吹き飛ばされました。また、約2千本のコンクリート製電柱が折損しましたが、幸いインドネシア製の電柱の予備が大量にあり、停電は長期化しませんでした。しかし、停電したため、日本の気象庁が贈与した気象レーダーが役立ちませんでした。真っ暗闇の中、暴風を伴う巨大高潮が住民を襲ったわけです。記録された《最高潮位》は平均海面上7.875mで最大偏差が5.75mでした。ちなみにこの値は、1959年伊勢湾台風高潮<sup>3)</sup>によって名古屋で記録された最大偏差3.45mをはるかに上回りました。写真2はその被害例です。

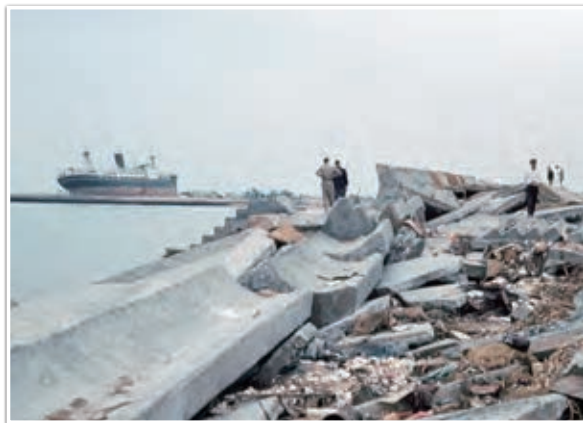
写真2 1959年伊勢湾台風による高潮と高波による護岸の決壊と大型貨物船の漂流（わが国で初めての被災地のカラー写真）

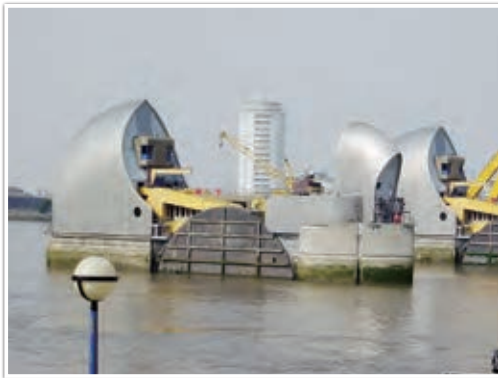
写真3 テムズ川に設けられた回転型高潮水門でロンドンを守っている。

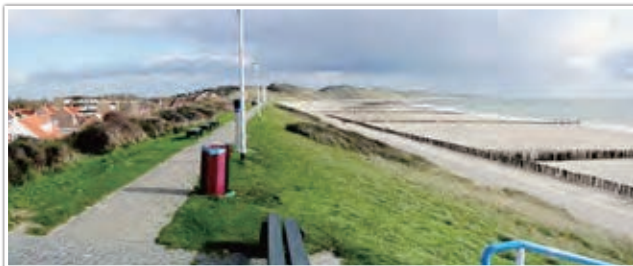
写真4 オランダの高潮堤防。1万年に1回発生する巨大高潮に耐えられるように2000年に完成した。

きっかけとして作られました。オランダでは、この高潮で約1,800人が犠牲になり、これがきっかけで1万年に1回起こる高潮に耐える写真4のような巨大な高潮堤防が2000年に完成しました。ドイツを流れるライン川の河口でも巨大な高潮水門が建設され、その大きさはパリのエッフェル塔の高さと同じになるように設計されました。また、エルベ川河口のハンブルグでは、旧市街地は2重の水門で守り、海岸に面する新市街地では地上げと建物利用制限で対処しています。米国では、2005年ハリケーン・カトリナの高潮災害で約1,800人が犠牲になりました。同国では建国以来、千人以上亡くなった災害はこれを含めて3度発生しましたが、すべて高潮災害です。対策は100年に一度の高潮に耐える防潮堤の建設、居住禁止地域の設定、ピロティ方式の住宅建設などの組み合わせから構成されています。

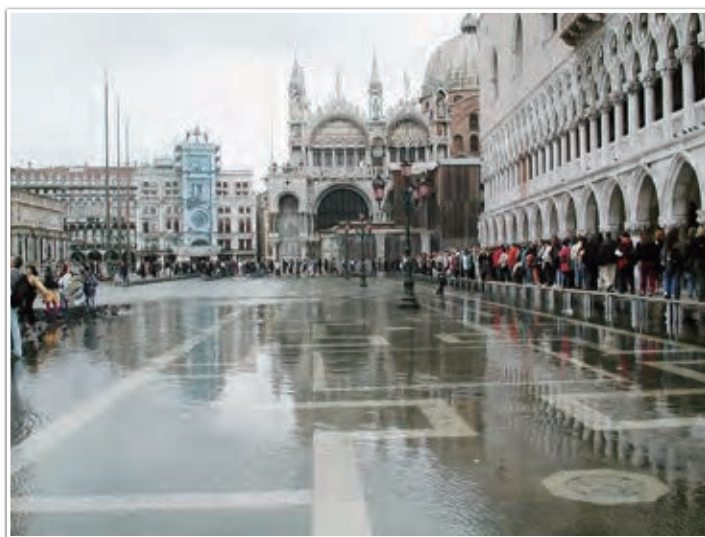
写真5 イタリア・ベニスで発生する高潮で水没したサンマルコ広場

高潮は、熱帯低気圧や温帯低気圧による吸い上げと吹き寄せ効果で発生し、とくに後者の影響が大きいです。これが顕在化しているのがイタリア・ベニスです。アフリカのサハラ砂漠から夏季にシロッコと呼ばれる南風が吹きます。これが地中海を横断してアドリア海の奥まで遠距離を吹きつけて高潮が発生し、しかも地盤沈下も加わって、1 m以上の高潮が頻発するようになりました。写真5は近年の高潮時のサンマルコ広場の光景です。世界で最も美しい広場が水没し、観光客は踏み台の上を歩かざるを得なくなっています。対策として、
